교통사고 분석서

1. 사고개요

- 1) 일시 : 2023년 7월 1일
- 2) 장소 : 파주시 동패동 심학산로384 운정신도시PARK 게이트 앞

- 1) #1차량 : 현대 아반떼 승용 차량(이하 '아반떼 차량' 이라 함)
- 2) #2차량 : 테슬라 모델Y 승용 차량 (이하 '모델Y 차량' 이라 함)

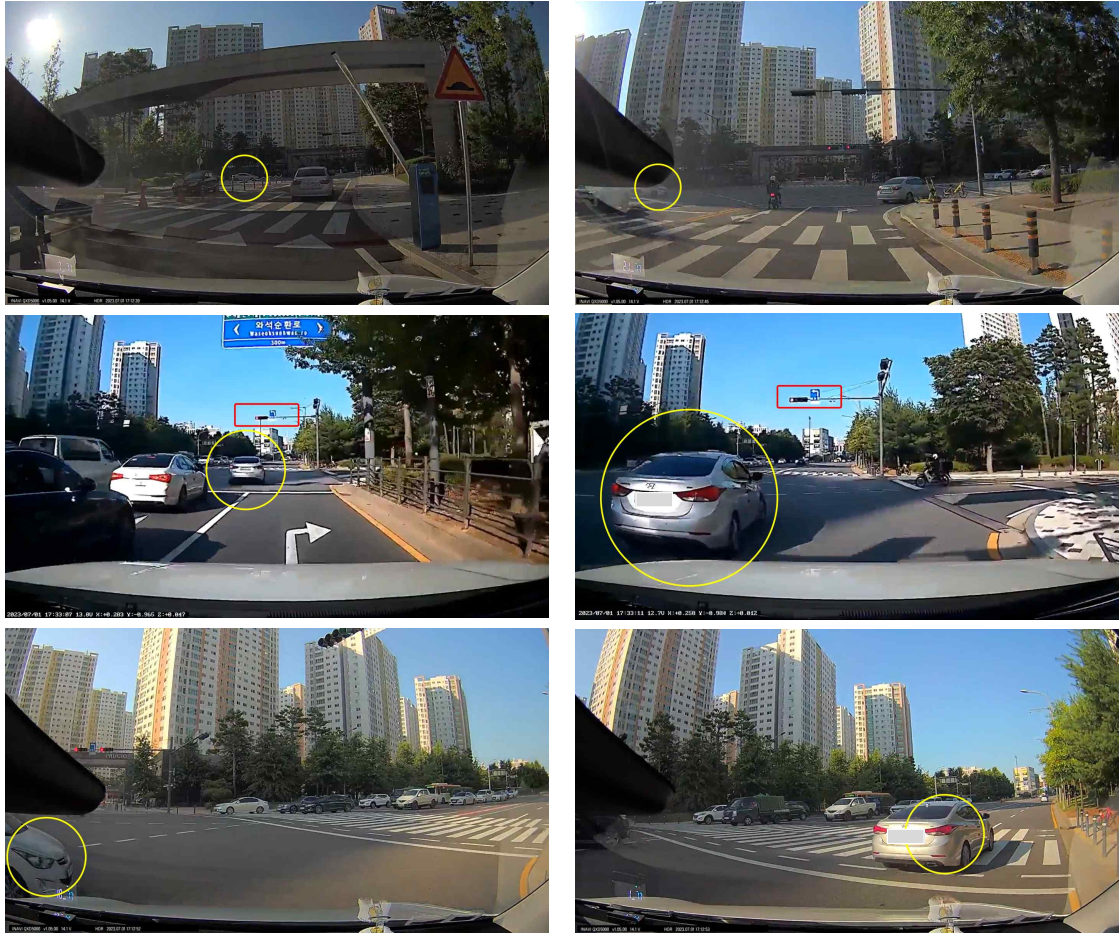
<그림 4> 제보 차량 및 모델Y 차량 블랙박스 영상속 아반떼 차량 거동 정보

- 1) <그림 4>에서 확인할 수 있듯이 아반떼 차량은 충돌 직전 정지선을 넘어 교차로 내에 4차로와 5차로 사이에 정차 중인 것을 확인할 수 있다.
- 2) 또한 4차로로 우회전하는 모델Y 차량과 충돌하는 것으로 보아 교차로 내에서 진로변경을 한 것으로 판단되며, 충돌 전 및 충돌 후까지 방향지시등을 점등 하지 않은 것을 확인할 수 있다.
- 3) 따라서 정지선을 넘어 지시 위반하여 교차로 내에서 방향지시등 점등 없이 진로변경한 B차량의 과실이 더 중하다고 판단되며, 우회전을 진행중이던 모델Y 차량이 좌측 지근거리에서 B차량을 인지하고 회피하기는 어렵다고 판단 된다.

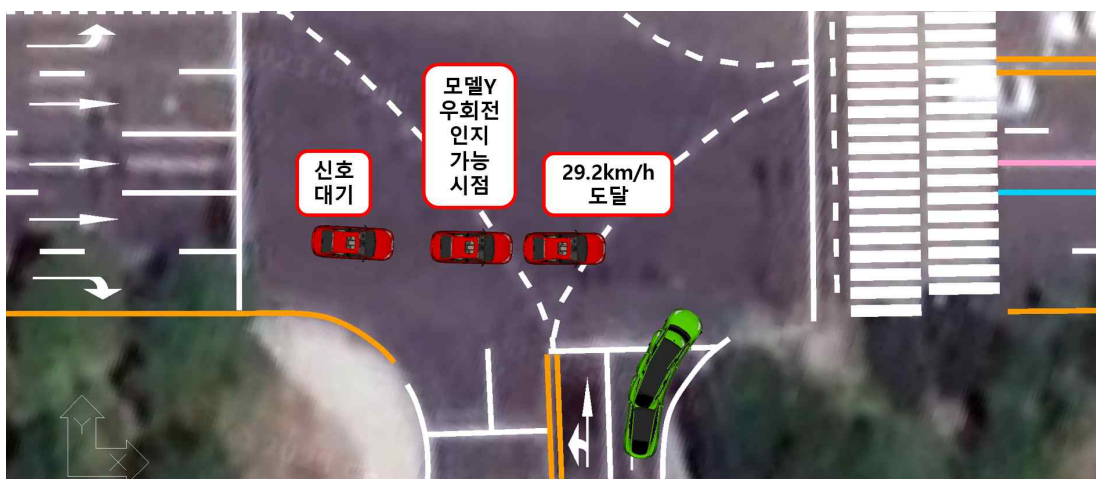
<그림 6> 아반떼 차량의 모델Y 차량 우회전 인지 가능 시점

- 6) <그림 6>은 시뮬레이션 프로그램으로 계산된 아반떼 차량의 신호 대기 0Km/h부터 29.2km/h까지 도달하는 구간을 재현한 것이다.
