과실 소견서

신호기 등에 의하여 교통정리가 이루어지는 교차로에서 직진 녹색신호에 후행하던 A차량이 직진노면표시 차로에서 추월하여 우회전 하던 중 직진 및 우회전 노면표시가 된 오른쪽 차로에서 직진하던 B차량과 충돌한 사고

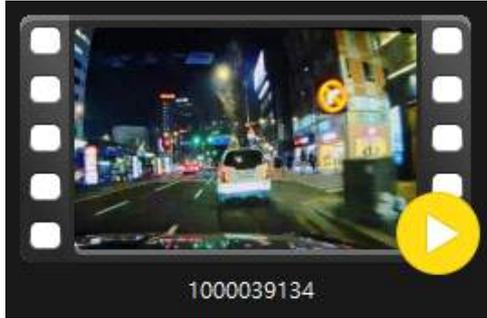
<p>1000039134</p>	길이	14초
	프레임 너비	1920
	프레임 높이	1080
	데이터 속도	13138 kbps
	총 비트 전송률	13393 kbps
	프레임 속도	30.01 프레임/초

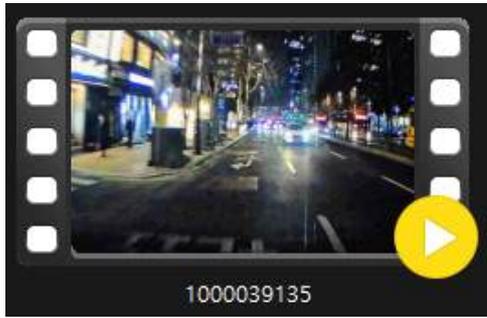
<p>1000039135</p>	길이	12초
	프레임 너비	1920
	프레임 높이	1080
	데이터 속도	13183 kbps
	총 비트 전송률	13438 kbps
	프레임 속도	30.01 프레임/초

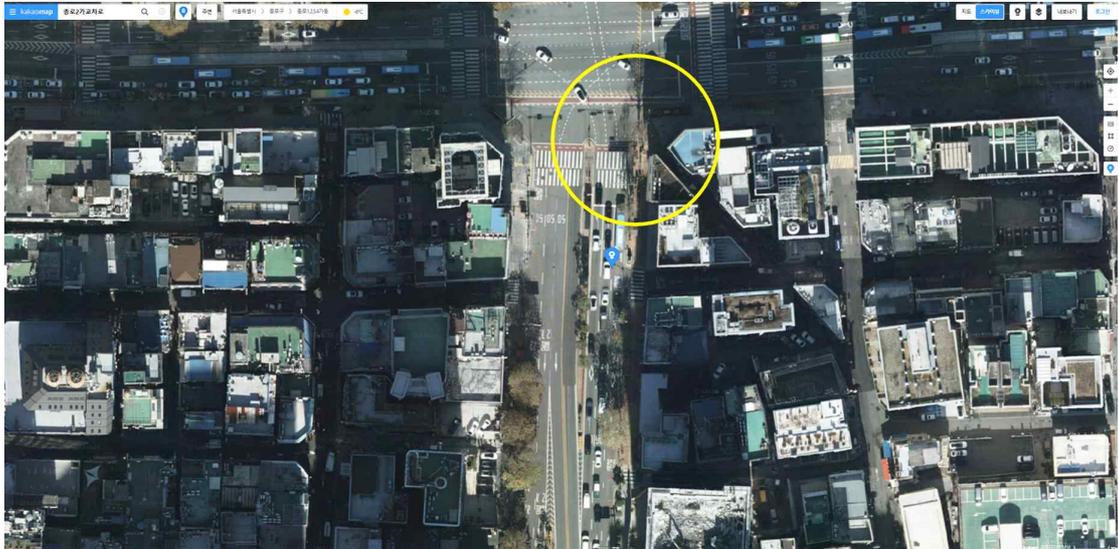
<그림 1> 사고 현장 위성지도 및 전방 신호 (출처: Kakao Map)

- 2) <그림 1>은 사고현장 위성지도로 당시 도로는 신호기에 의해 교통정리가 이뤄지는 교차로이며, 1차로는 좌회전, 2차로는 직진, 3차로는 직진&우회전을 할 수 있는 차로 이긴 하나 별도의 주행을 금지하는 표시는 없는 것을 확인할 수 있다.
- 3) 다음은 프레임별 양 차량의 위치를 시뮬레이션 프로그램을 통해 측정해 보았다.
- 4) 블랙박스를 통해 양 차량의 충돌을 분석하기 위해선 먼저 A차량의 블랙박스 화각의 사각지대를 알아야 한다.

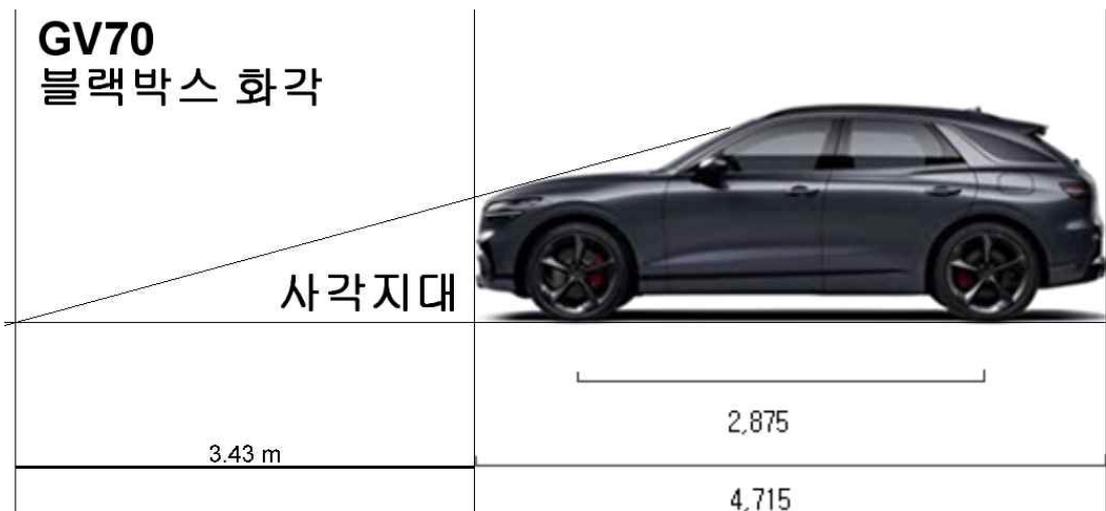
<그림 2> A차량 블랙박스 화각 사각지대

- 5) <그림 2>는 A차량의 블랙박스 사각지대를 측정한 결과로, 사각지대 거리는 약 3.43m로 확인된다. 이는 블랙박스 영상에 보이는 위치가 실제론 약 3.43m 지점 뒤에 있다는 의미다.
- 6) 다음은 측정된 A차량 블랙박스 화각 사각지대를 토대로 프레임별 각 차량의 위치를 특정하여 사고 당시를 시뮬레이션 프로그램으로 재현해 보았다.

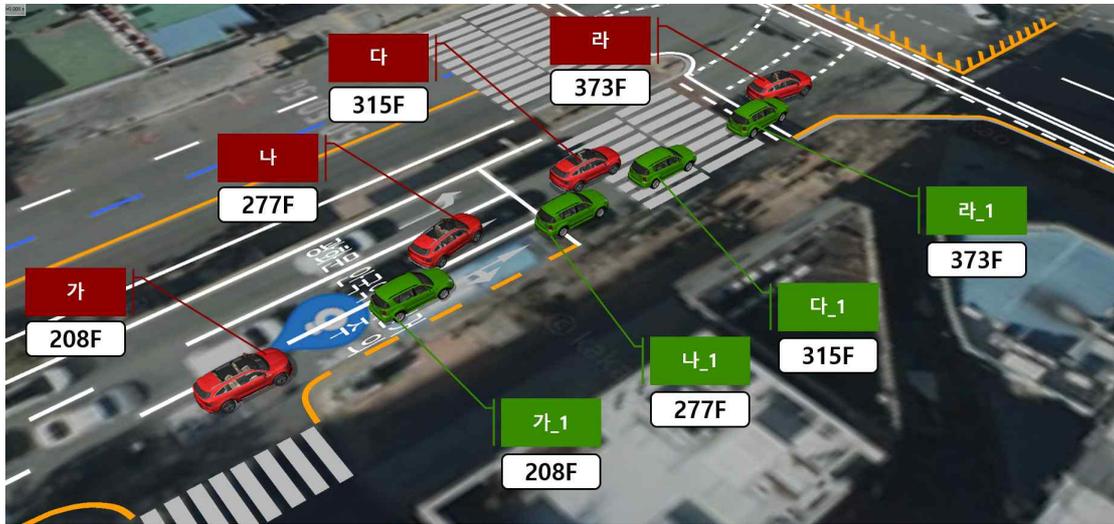
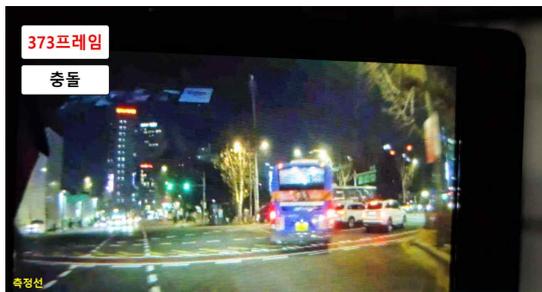
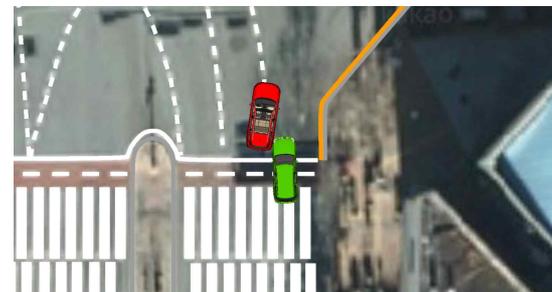
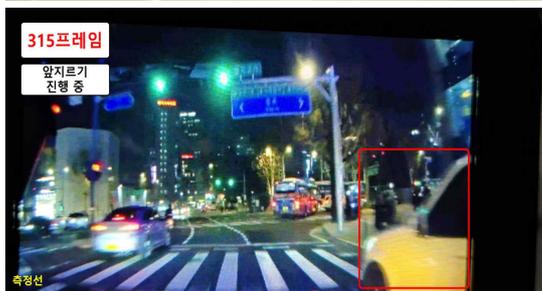
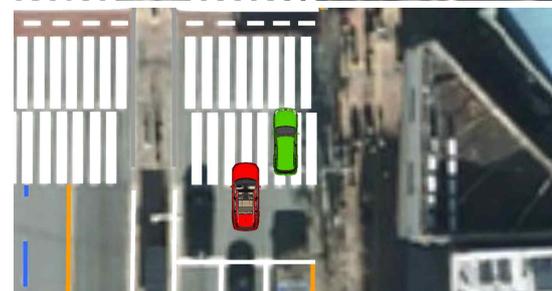
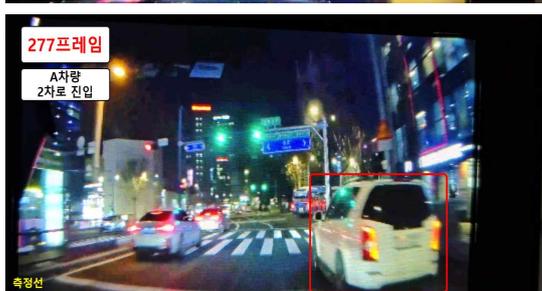
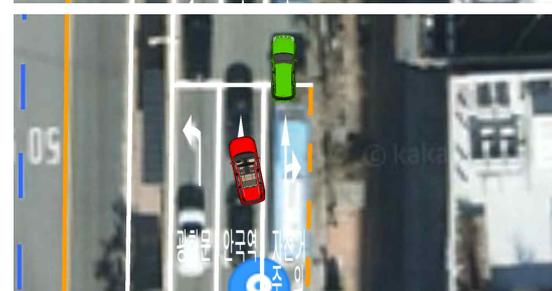
<그림 3> 양 차량 프레임별 위치

- 7) <그림 3>은 시뮬레이션으로 사고 상황을 재현한 것으로 B차량은 3차로에서 계속 직진 주행, A차량은 B차량 후행에서 2차로로 진로변경하여 앞지르기 후 우회전을 위해 우측으로 조향하여 우측으로 진입하다가 직진 주행하는 B차량과 충돌하는 것을 확인할 수 있다.
- 8) 따라서 본 사고에서 B차량의 주행에는 사고의 원인을 확인할 수 없으며, 교차로 직진 2차로에서 우회전을 시도한 A차량에 더 큰 과실 책임이 있다고 판단된다.
